**Эксплуатационная надежность  
самолета Ан-148-100В ГТК «Россия»  
в период с 01.06.10 г. по 01.09.10 г.**

**Докладчик: Директор ДАТО ФГУП «ГТК «Россия»  
Ершов Владимир Викторович**

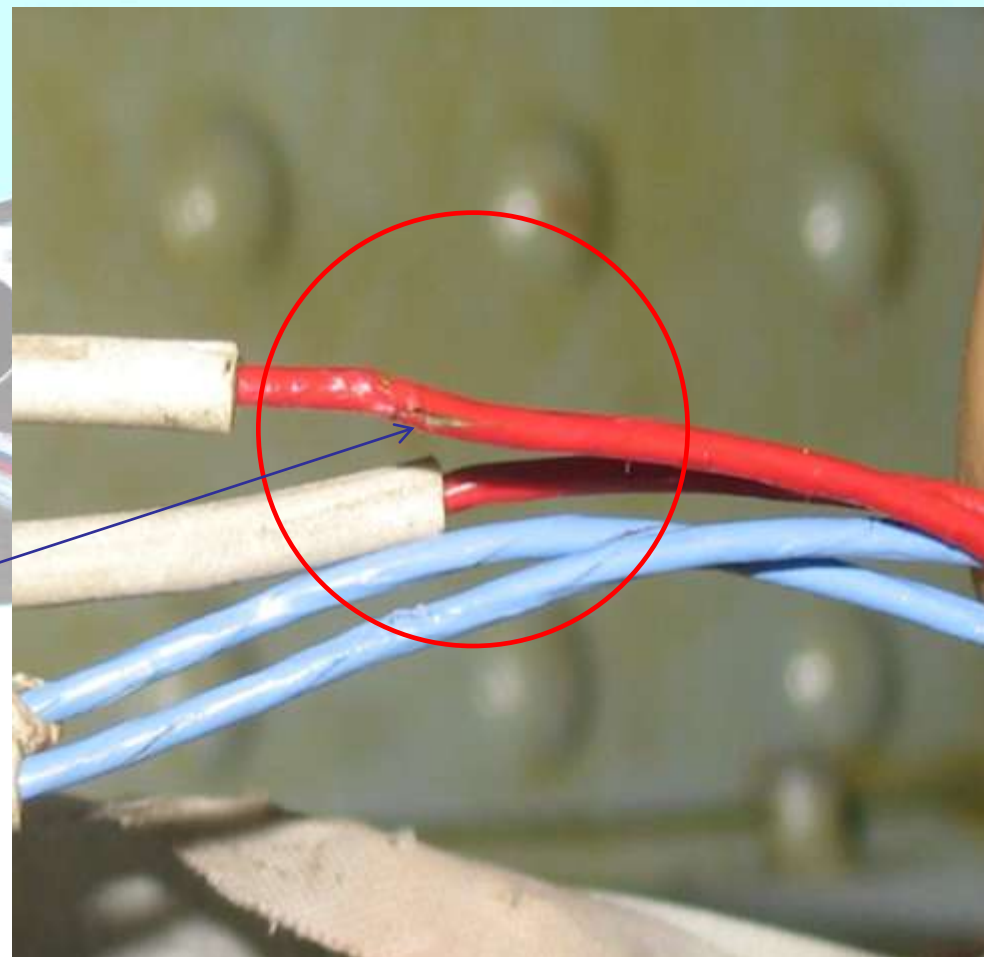
#### 61701 04.06.2010г. Система управления самолетом

При выполнении рейса Внуково - Пулково в горизонтальном полете на эшелоне 10600 м произошло самопроизвольное отклонение РН до  $14^{\circ}$  вправо, при этом правый крен ВС достиг  $56^{\circ}$ , угол тангажа уменьшился с  $3^{\circ}$  на кабрирование до  $26^{\circ}$  на пикирование.

При дефектации витой пары обнаружено нарушение изоляции электропроводов 27.01A2X14-3 и 27.01A2X14-4 к РА-100-01

РВ левого, что привело к возникновению электрической связи поврежденной цепи с корпусом, которая явилась причиной снижения напряжения запитки датчиков обратной связи приводов РВ, РН и элеронов по 4-му каналу ЭДСУ.

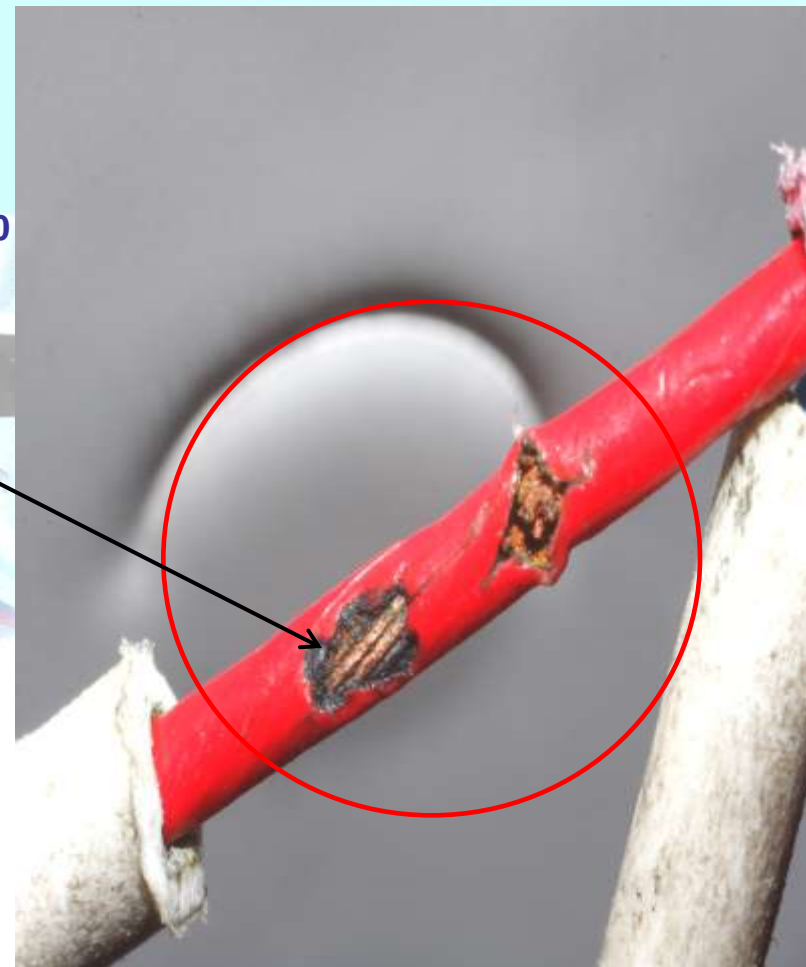
#### 61701 10.07.2010г. Система управления самолетом

Рейс по маршруту Пулково - Домодедово в процессе набора высоты произошло кратковременное самопроизвольное отклонение руля направления вправо до  $6,5^{\circ}$  за 1 сек.

Повторное проявление неисправности зафиксировано на проводе 27.01A2X14-3, жгута 3-27.01+63-34 на расстоянии 200 мм от места, что и в случае инцидента, происшедшего 04.06.10 г.

Жгут направлен на исследование в Государственный Центр «Безопасность полетов на воздушном транспорте».
