**Эксплуатационная надежность  
самолета Ан-148-100В ГТК «Россия»  
в период с 01.06.10 г. по 01.09.10 г.**

**Докладчик: Директор ДАТО ФГУП «ГТК «Россия»  
Ершов Владимир Викторович**

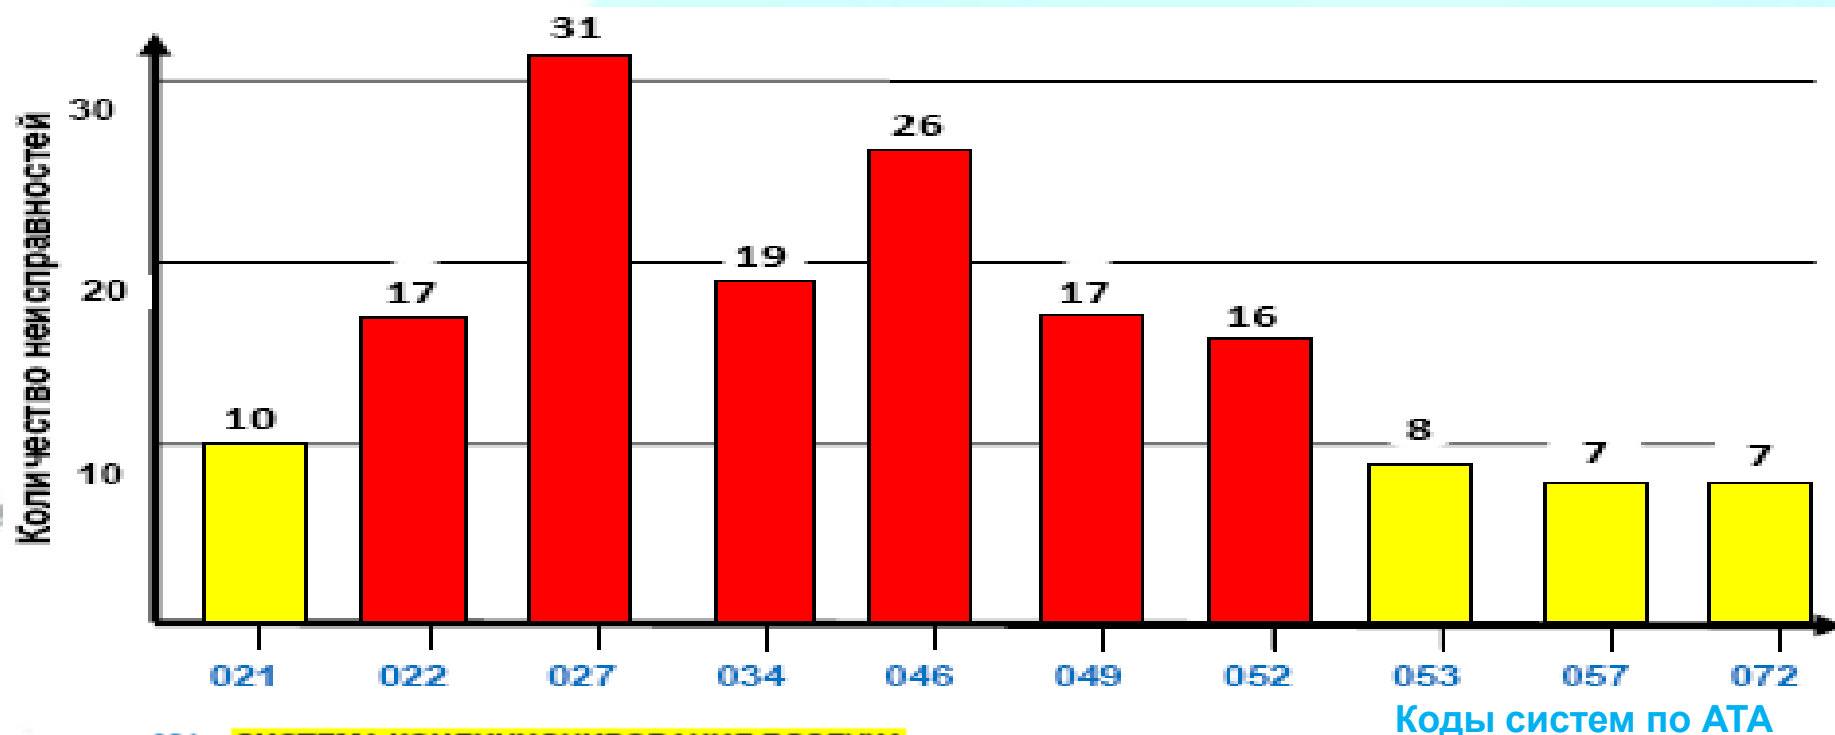
### 10 систем с наибольшим количеством неисправностей

- 021 СИСТЕМА КОНДИЦИОНИРОВАНИЯ ВОЗДУХА
- 022 СРЕДСТВА УПРАВЛЕНИЯ ПОЛЕТОМ
- 027 СИСТЕМА УПРАВЛЕНИЯ САМОЛЕТОМ
- 034 ПИЛОТАЖНО-НАВИГАЦИОННОЕ ОБОРУДОВАНИЕ
- 046 СИСТЕМА ИНТЕГРАЦИИ ОБЩЕСАМОЛЕТНОГО ОБОРУДОВАНИЯ
- 049 ВСПОМОГАТЕЛЬНАЯ СИЛОВАЯ УСТАНОВКА
- 052 ДВЕРИ, ЛЮКИ, СТВОРКИ
- 053 ФЮЗЕЛЯЖ
- 057 КРЫЛО
- 072 ДВИГАТЕЛЬ

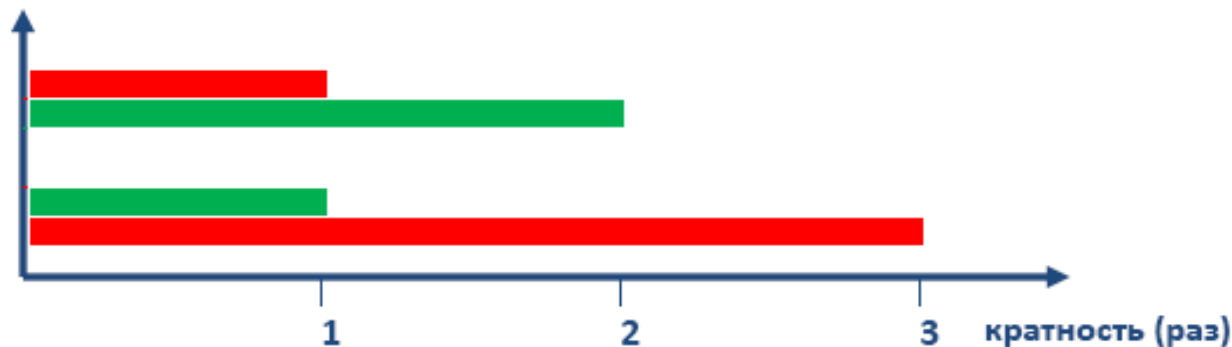
Налет на самолет Ан-148 в 2 раза меньше, неисправностей в 3 раза больше.
